## **BV Fassadensanierung Lincolnstraße Hamburg**

- Bauzeit von November 2010 bis März 2011
- Ausführung der Abbruch-, Maurer- und Betonarbeiten

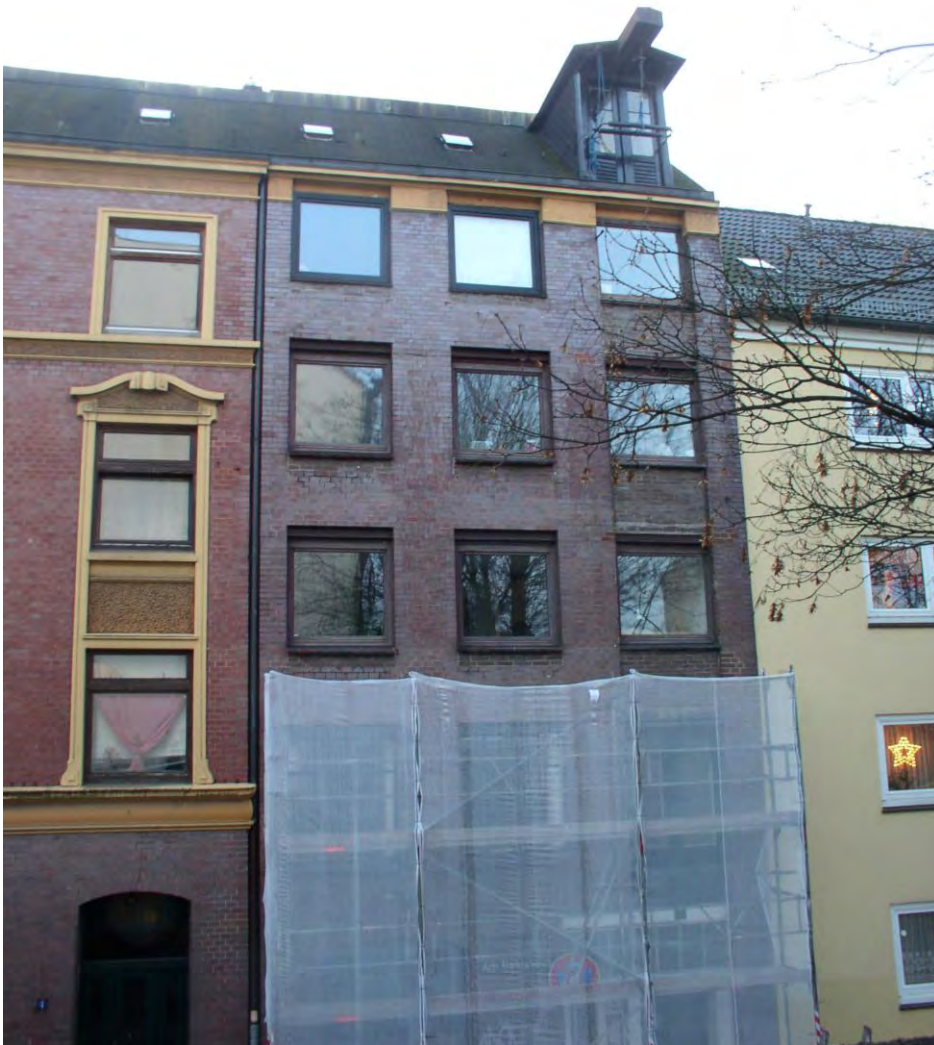
Bei diesem Objekt bestand unsere Aufgabe in der Neuerstellung des Klinkermauerwerkes. Die vorhandene Klinkerschale war so erheblich beschädigt und gerissen, dass eine Instandsetzung nicht mehr möglich war.

Fassade vor Beginn der Arbeiten

Die bestehende Mauerwerk wurde abgebrochen und ein neues Verblendmauerwerk aus einer Klinkersondersortierung sowie einer energieeffizienten Wärmedämmung hergestellt.

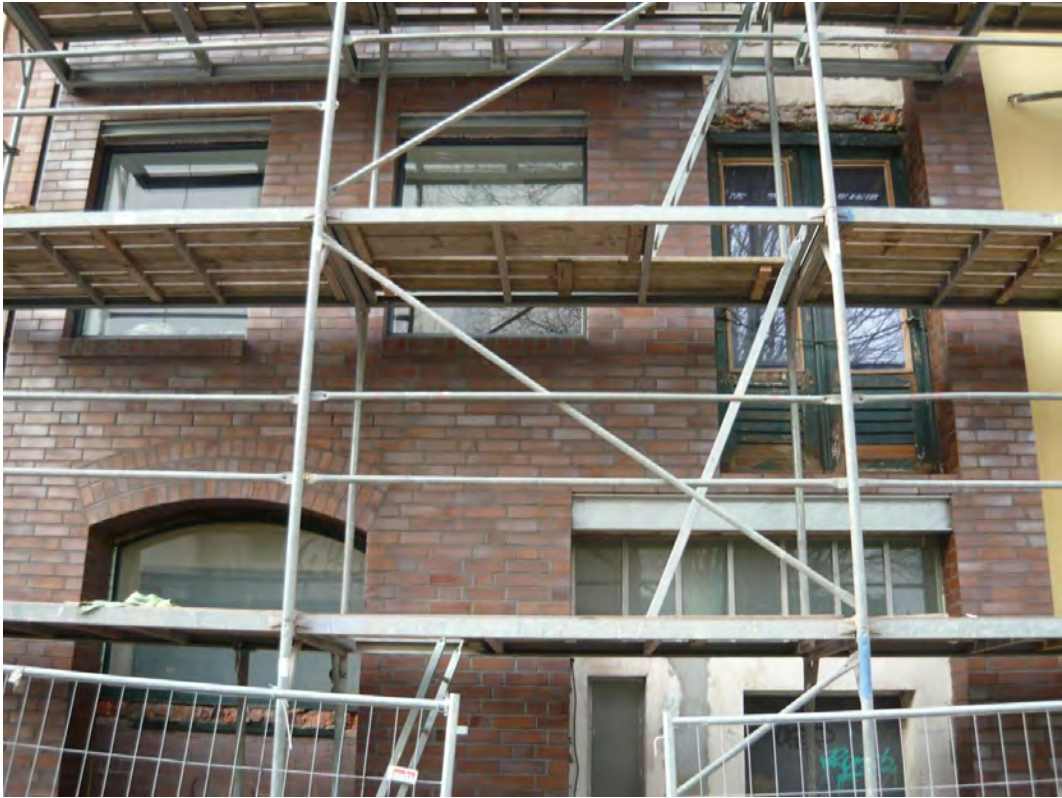
Fassade nach Abschluss der Maurerarbeiten

Im Zuge der Maurerarbeiten wurden diverse Öffnungen umgelegt sowie das Hintermauerwerk instandgesetzt.

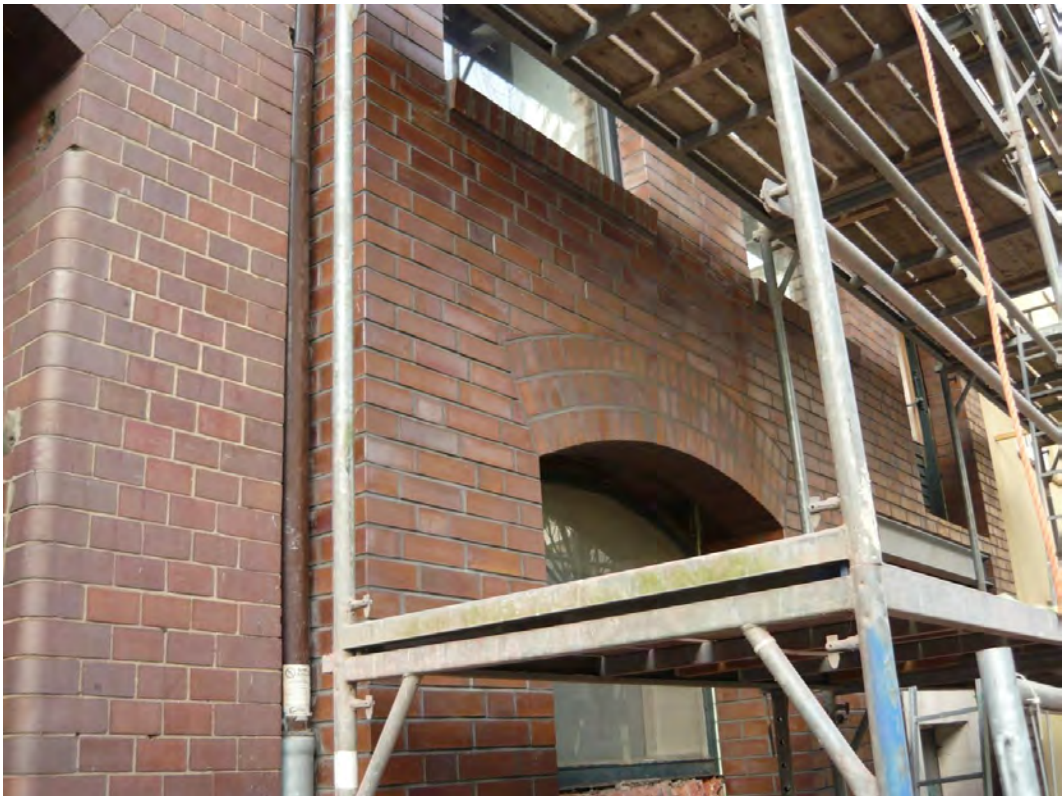
Segmentbogen aus 3 übereinanderliegenden Rollschichten
